## Base floor repair of a Single-family house

### Arbeidserklæring

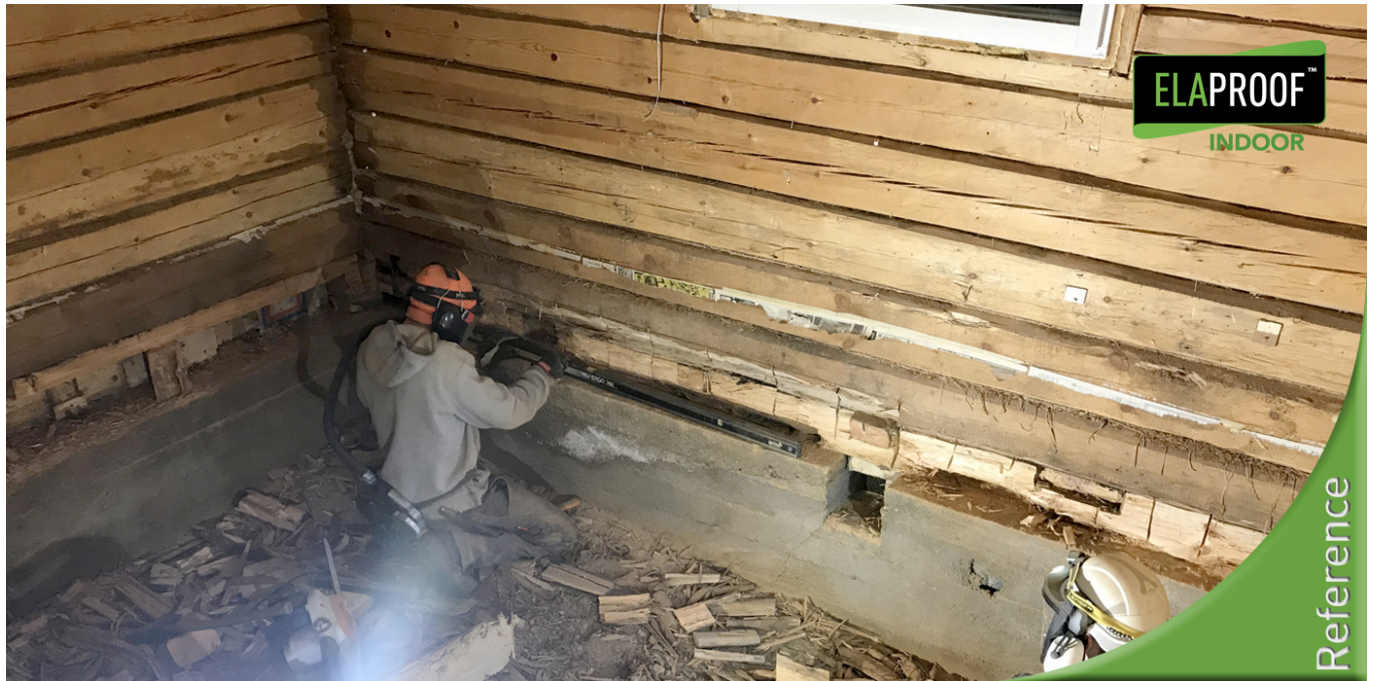
The base floor of the 1940s house was microbially damaged. The floor was taken down and the subfloor was repaired into a modern heat sink. An 8-16 mm capillary garland was installed against the ground. EPS insulation 200 mm was installed on top of it. The seams of the insulation were sealed with Elaproof. The tightness was confirmed by tightness measurement and thermal imaging. There is mechanical ventilation and room heating under the floor of the house. Insulation and Elaproof also acts as a radon barrier.
