## Konesaumakatto 450 m<sup>2</sup> | Sipoo

### Työseloste

**Kohde:** Kerrostalo

**Materiaali:** Konesaumattu peltikatto

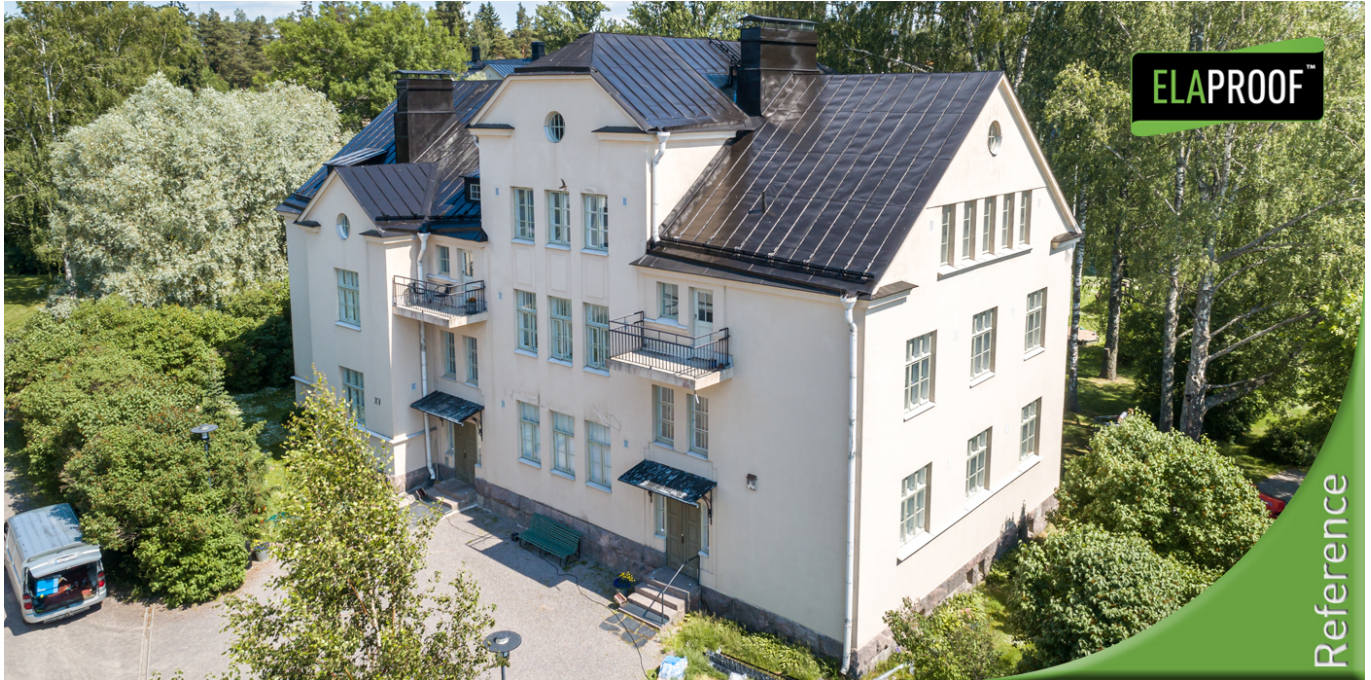
Kohteessa oli vanha pikipinnoite, joten siellä suoritettiin tartuntalujuusmittaukset jo vuonna 2019. Näin varmistettiin ElaProof-pinnoitteen sopivuus kohteeseen. Katto puhdistettiin huolellisesti painepesulla ja käsiteltiin ruosteenestomaalilla ennen pinnoitustyön aloittamista.
