Omakotitalon rossipohjan korjaus

Työseloste

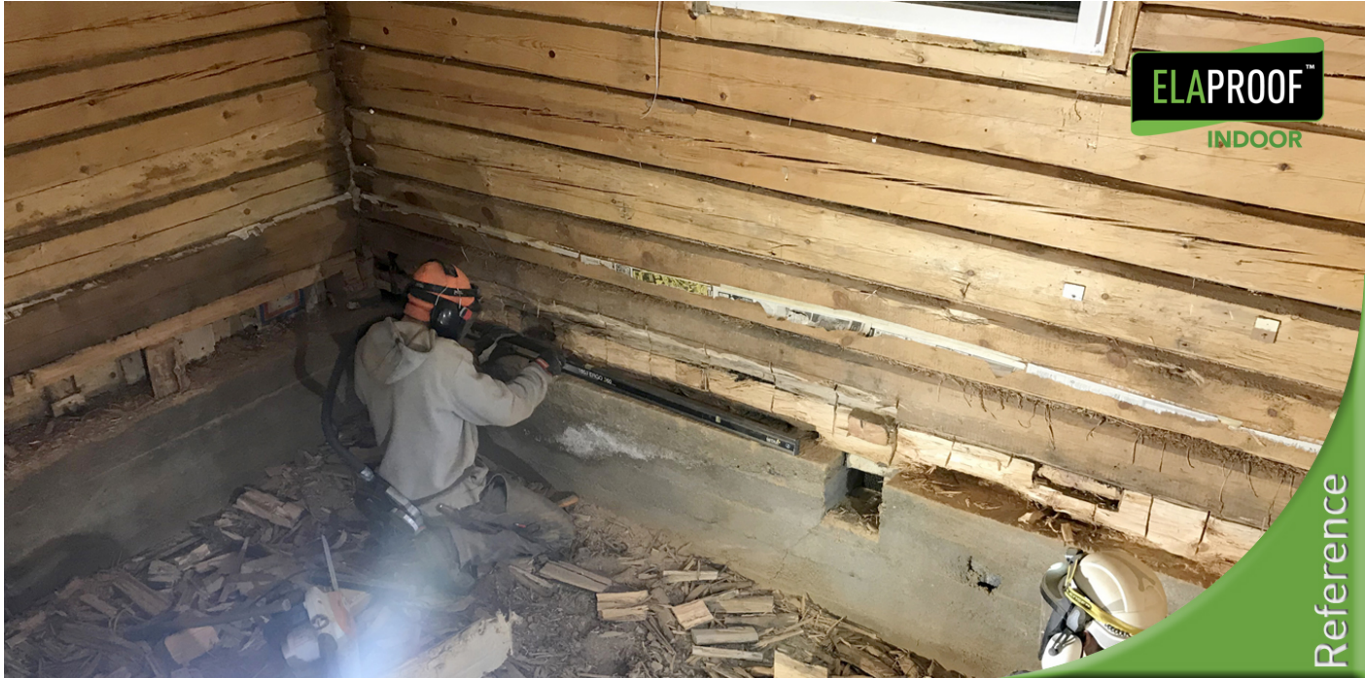
1940-luvun talon rossipohja oli mikrobivaurioitunut. Lattian purettiin ja alapohjan korjattiin nykyaikaiseksi lämpörossiksi. Maata vasten asennettiin kapillaarisepeli 8-16mm. Sen päälle asennettiin EPS eriste 200mm. Eristeen saumat tiivistettiin Elaproofilla. Tiiveys varmistettiin tiiveysmittauksella ja lämpökuvauksella. Talon lattian alla on koneellinen ilmanvaihto ja huonelämpö. Eriste ja Elaproof toimii myös maata vastaan radonkatkona.
