## Asuinhuoneiston sisäilmatiivistys | Hamina

### Työseloste

**Kohde:** Rivitaloyhtiö

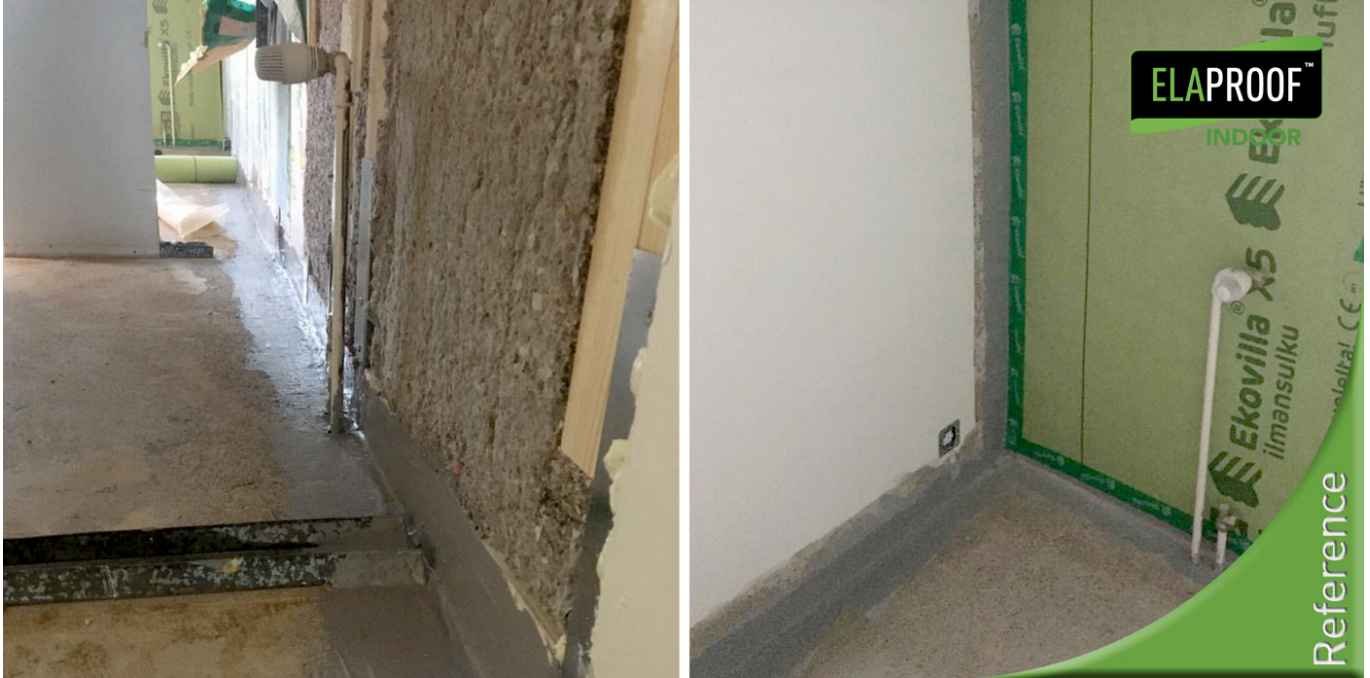
Rivitalohuoneistossa sisäilmahaittaa ja lämpövuotoja. Huoneiston lattiapäällysteet poistettu ja betonipinnat jyrskitty ElaProof tukikankaan ja ElaProof Indoor asennusta varten. ElaProof Primer käsittelyn jälkeen aloitettu sisäilmatiivistys urakka kohteessa. Työ suoritettu tuotteen valmistajan työohjeiden mukaisesti. Lopputarkastuksessa suoritettu tutkimukset mm. lämpökameralla ja savukokeilla. Tilat on todettu tiiviiksi rakennusterveysasiantuntija Jari Harjun toimesta.
