CLT-lauteiden pinnoittaminen

Työseloste

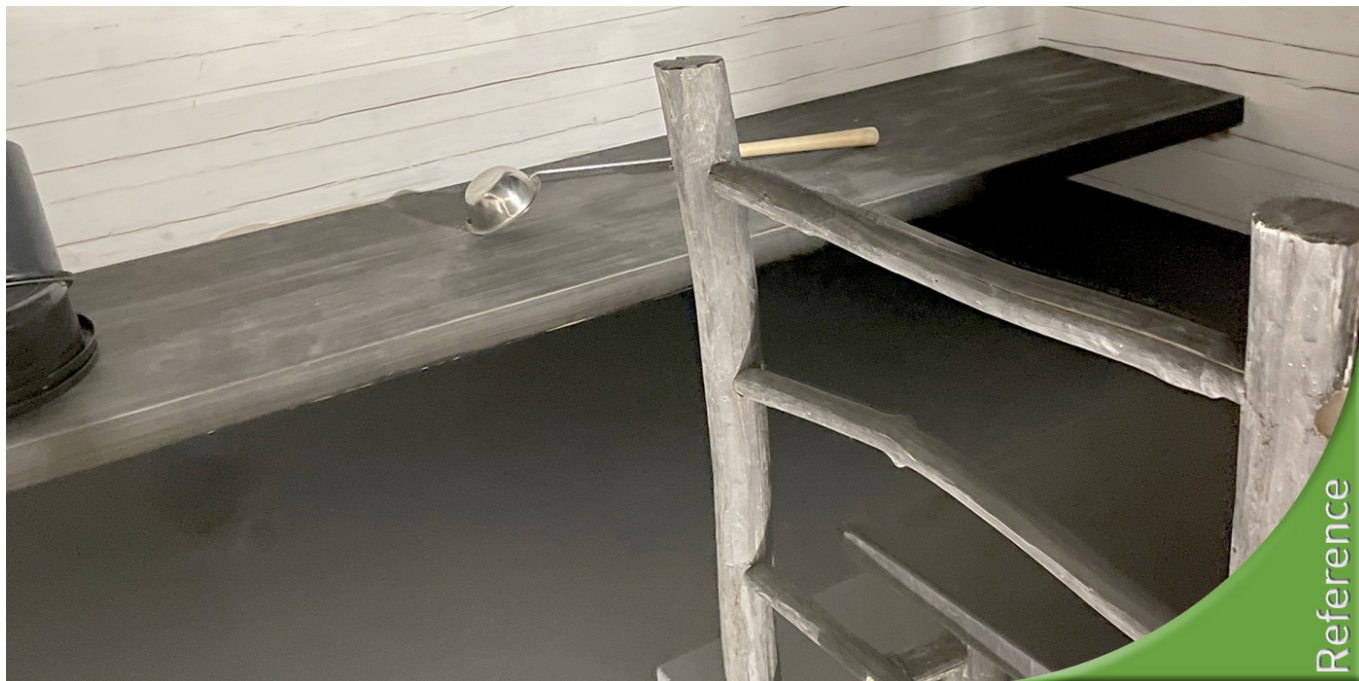
Saunan CLT-lauteiden askelosat käsiteltiin ensin ElaProof Primerilla ja sen jälkeen ne pinnoitettiin ElaProof+SAND Lattiapinnoitteella, jonka päälle asennettiin ELACOAT TopCoat pintalakka, joka helpottaa kohteen puhtaana pitoa. Istuinosan käsittelyyn käytettiin Tikkurilan Supi Saunavahaa.
