Machine seam roof 1200 m² | Helsinki

Arbejdserklæring

Mål: Roof coating

Adresse: Viides linja 12, Helsinki, Finland

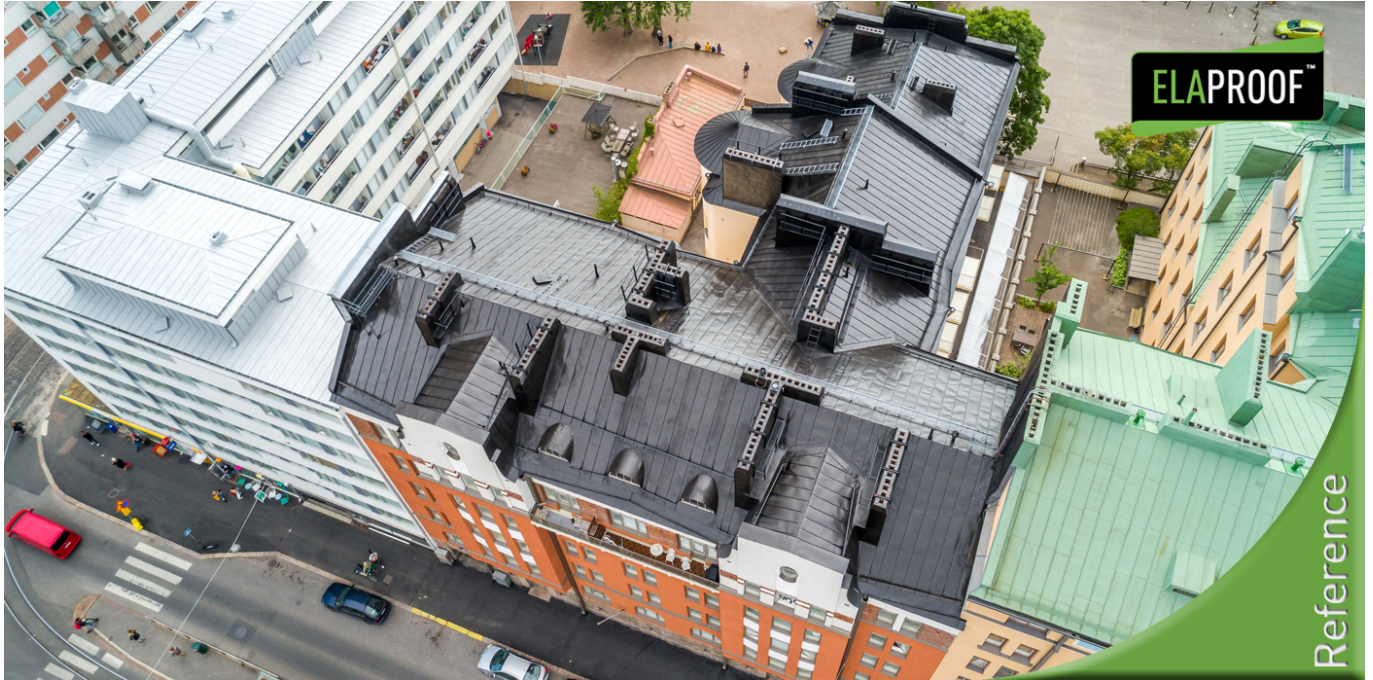
Before coating, the roof was carefully washed. In this demanding site, part of the roof had e.g. old graphite paint that was removed by dry ice blasting. Before spraying, the seams and joints were sealed with ElaProof H. The roof was sprayed with ElaProof S twice according to the work instructions.
