## Machine seam roof 1200 m<sup>2</sup> | Helsinki

### Arbejdserklæring

**Tid og sted:** 06/2019 | Helsinki

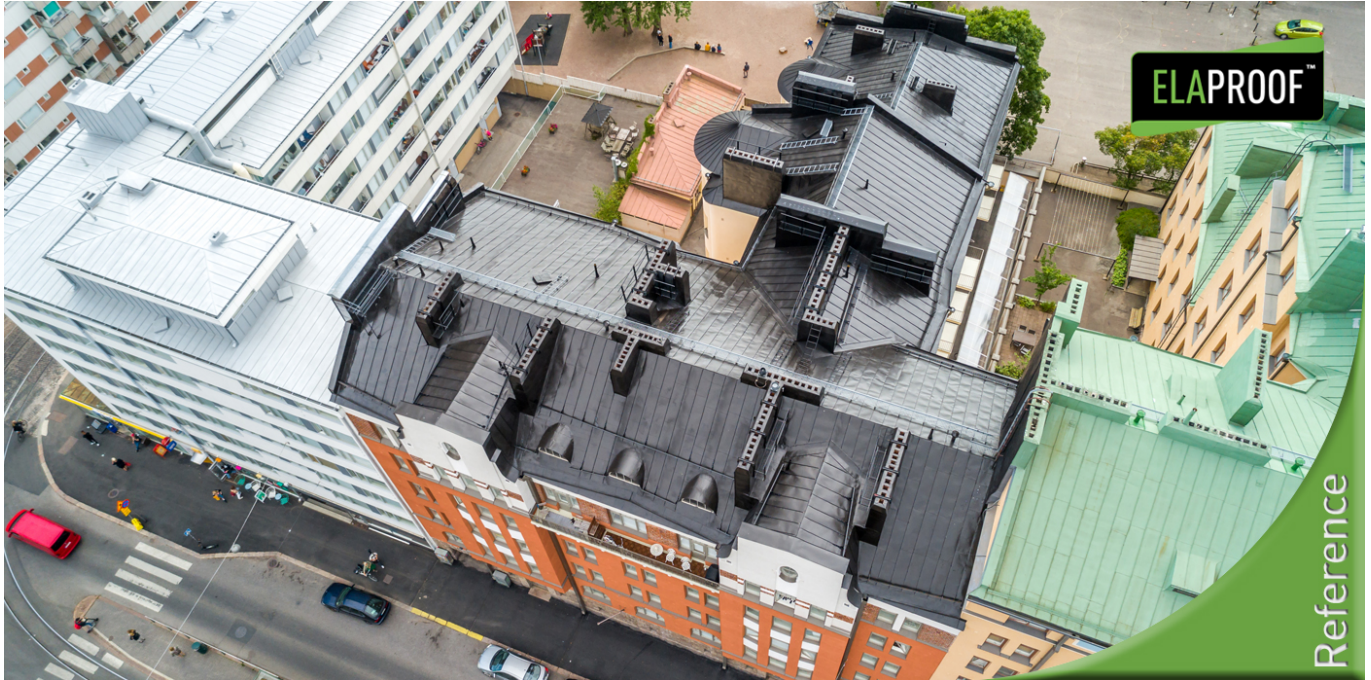
Before coating, the roof was carefully washed. In this demanding site, part of the roof had e.g. old graphite paint that was removed by dry ice blasting. Before spraying, the seams and joints were sealed with ElaProof H. The roof was sprayed with ElaProof S twice according to the work instructions.
