## Base floor repair of a Single-family house

### Arbejdserklæring

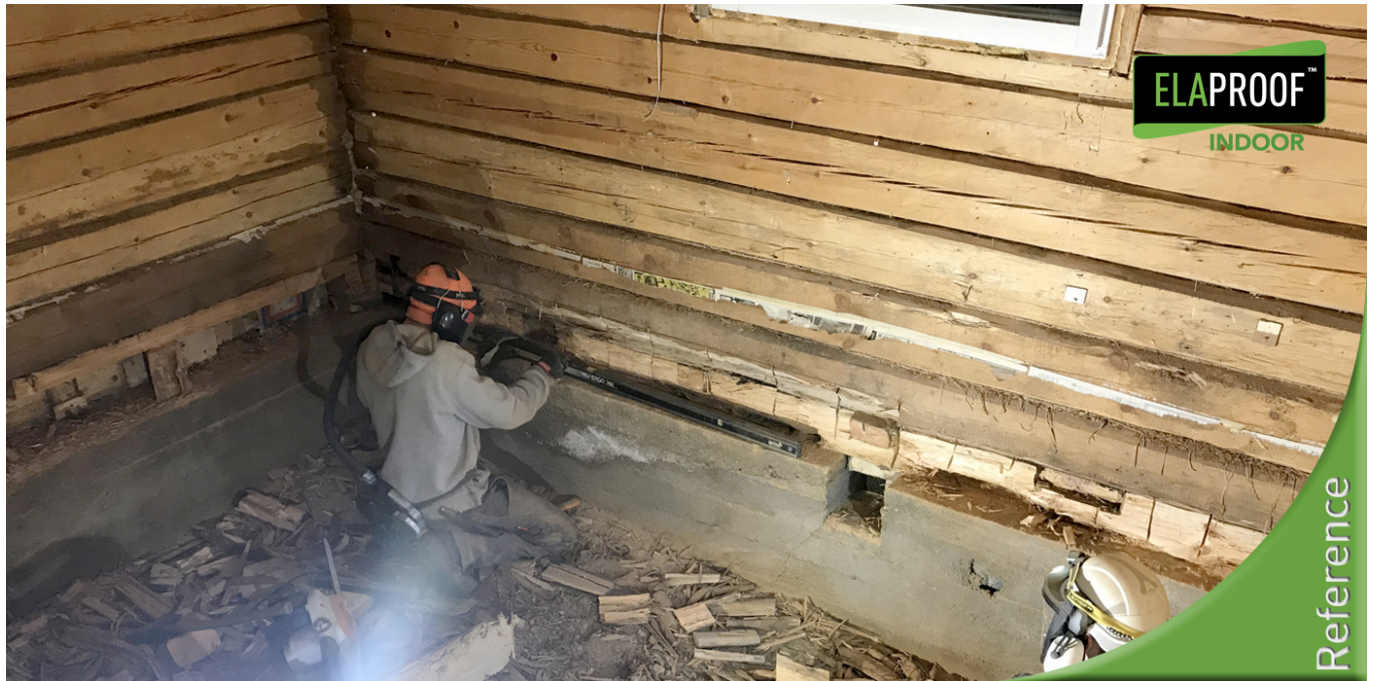
The base floor of the 1940s house was microbially damaged. The floor was taken down and the subfloor was repaired into a modern heat sink. An 8-16 mm capillary garland was installed against the ground. EPS insulation 200 mm was installed on top of it. The seams of the insulation were sealed with Elaproof. The tightness was confirmed by tightness measurement and thermal imaging. There is mechanical ventilation and room heating under the floor of the house. Insulation and Elaproof also acts as a radon barrier.
