# Indoor air sealing of the school building | Forssa

## Arbejdserklæring

**Mål:** Indoor Air Sealing

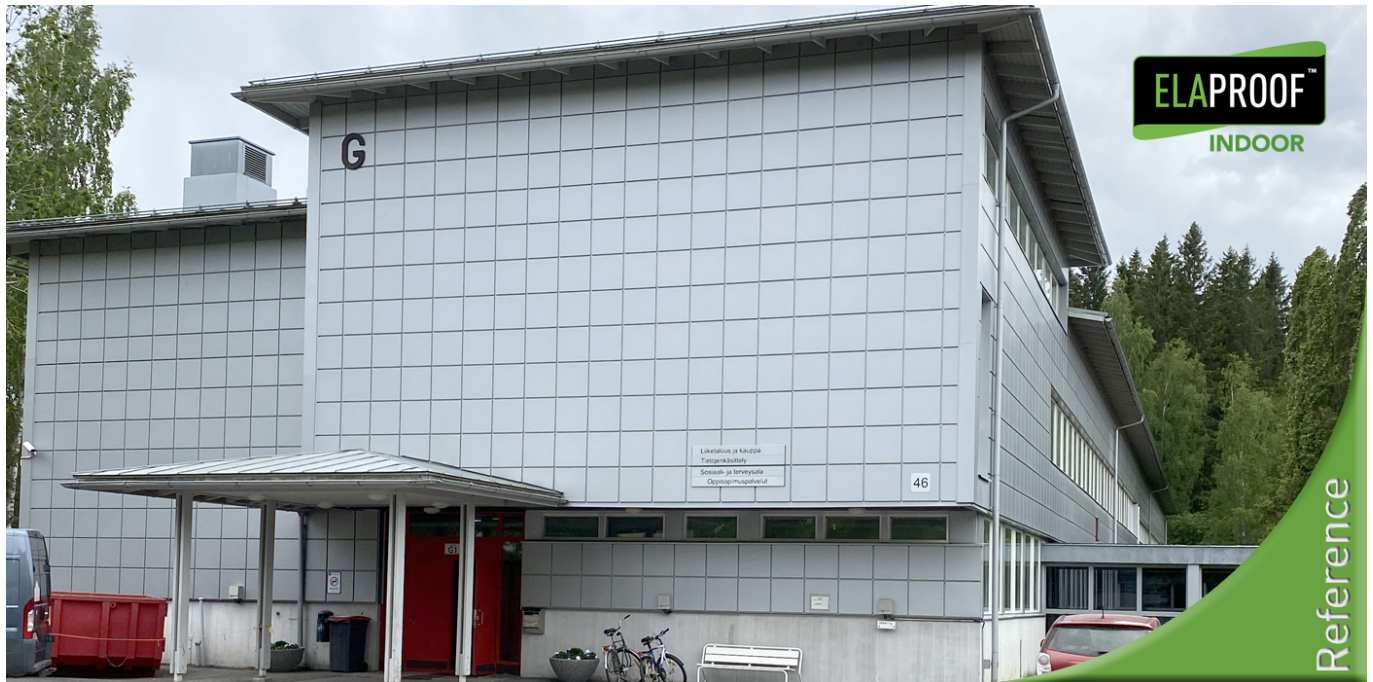
The school building has indoor air pollution and heat leaks. Floor moldings removed from the structures and larger gaps sealed with Masa sealing compound before ElaProof Indoor installation. Model sealing made after ElaProof Primer treatment, which was checked with tracer tests before starting the actual sealing work. The work has been carried out in accordance with Paloniitty Oy's plans and the work instructions of the product manufacturer.
