## Terrace coating 30 m<sup>2</sup> | Savonlinna

### Arbejdserklæring

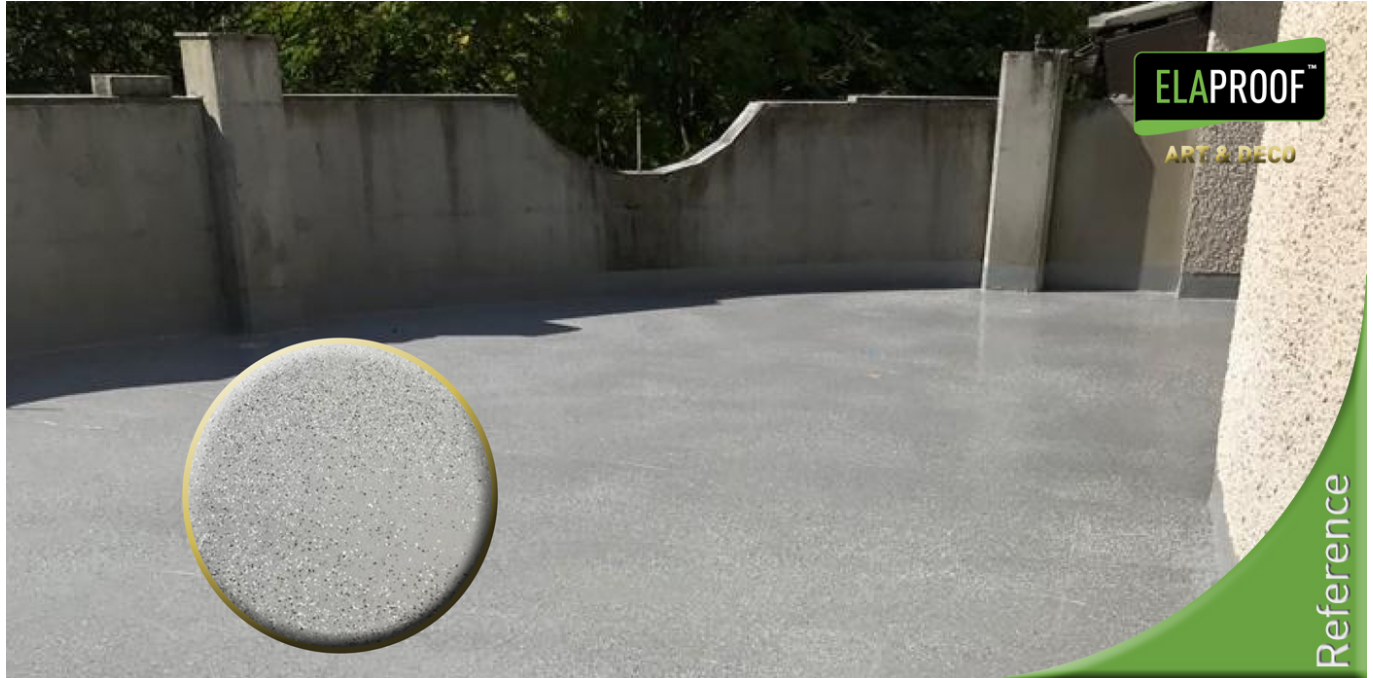
The terrace of a detached house, old tiles, some marble and some granite. The surfaces of the tiles were sanded open with a cup wheel. The surface was treated with ElaProof Primer before coating. Waterproofing was ensured with ElaProof H and ElaProof Art&Deco 3-color flakes was applied to the surface. The final surface was protected with ELACOAT TopCoat varnish.
