## Ballasted roof 2385 m<sup>2</sup> | Helsinki

### Arbejdserklæring

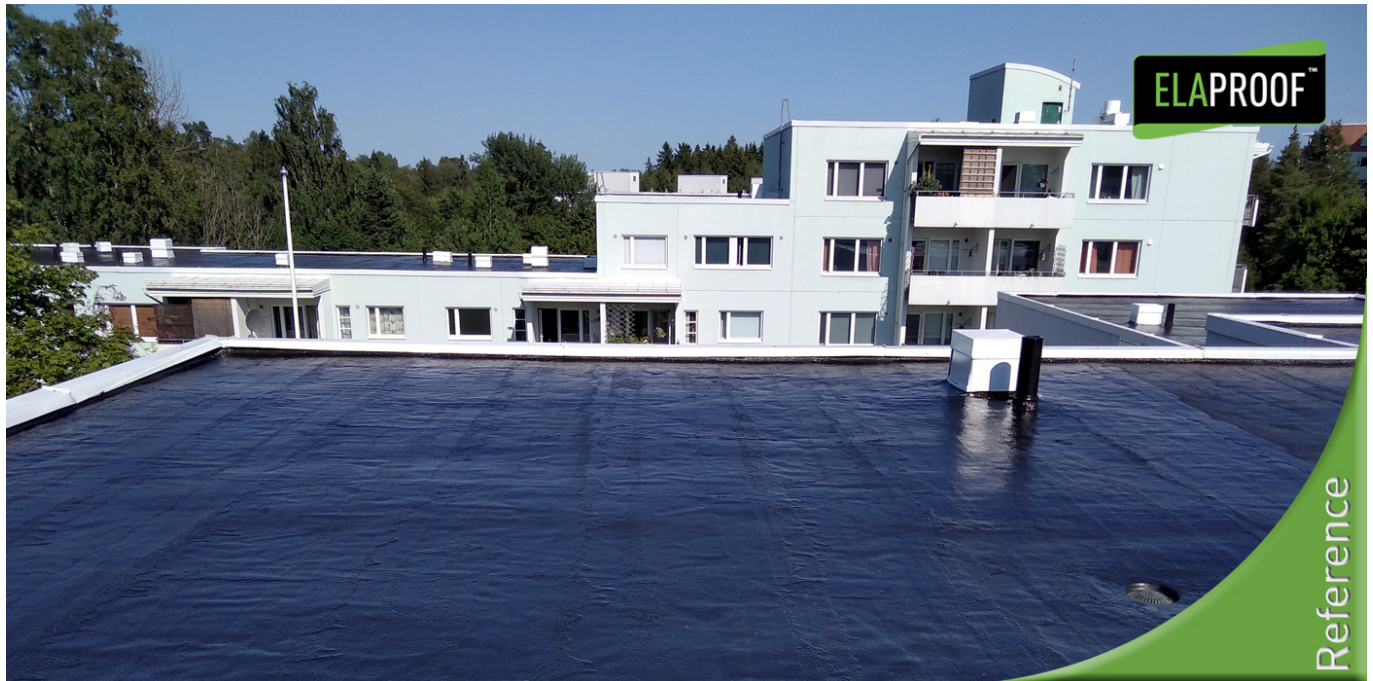
At the site, the mossy material was removed from the felt cover and the felt roof was washed. The penetrations were treated with ElaProof H with and ElaProof Base fabric before the coating work, made with isocyanate-free ElaProof S.
