Machine seam roof 1200 m² | Helsinki

Arbeidserklæring

Mål: Roof coating

Adresse: Viides linja 12, Helsinki, Finland

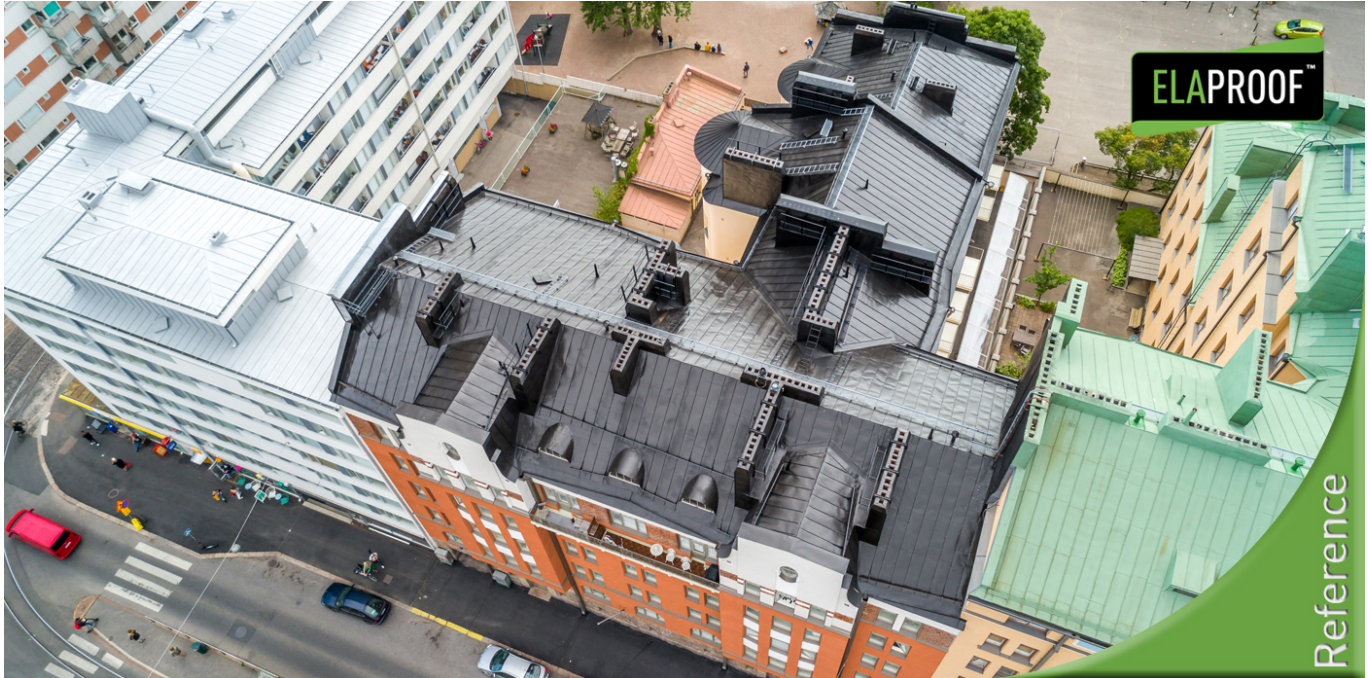
Before coating, the roof was carefully washed. In this demanding site, part of the roof had e.g. old graphite paint that was removed by dry ice blasting. Before spraying, the seams and joints were sealed with ElaProof H. The roof was sprayed with ElaProof S twice according to the work instructions.
