## Machine seam roof 1300 m<sup>2</sup> | Helsinki

### Arbeidserklæring

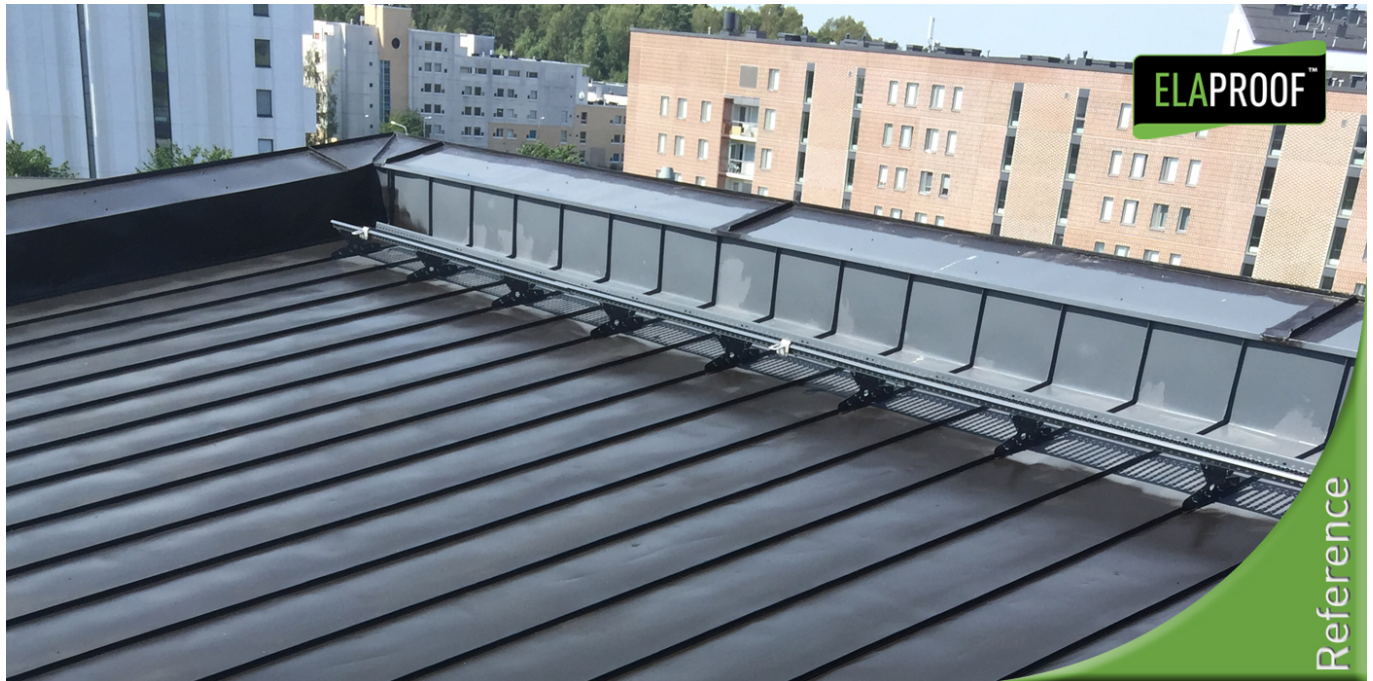
The roof of the apartment building was coated with environmentally friendly ElaProof S in accordance with the work instructions twice. In this way, a membrane thickness of 0.6 mm was achieved, which ensures the waterproofing ability of the roof. The penetrations and seams of the object were sealed with ElaProof H before installing ElaProof S.
