Balcony waterproofing | Tuusula

Arbeidserklæring

Mål: Waterproofing of terrace

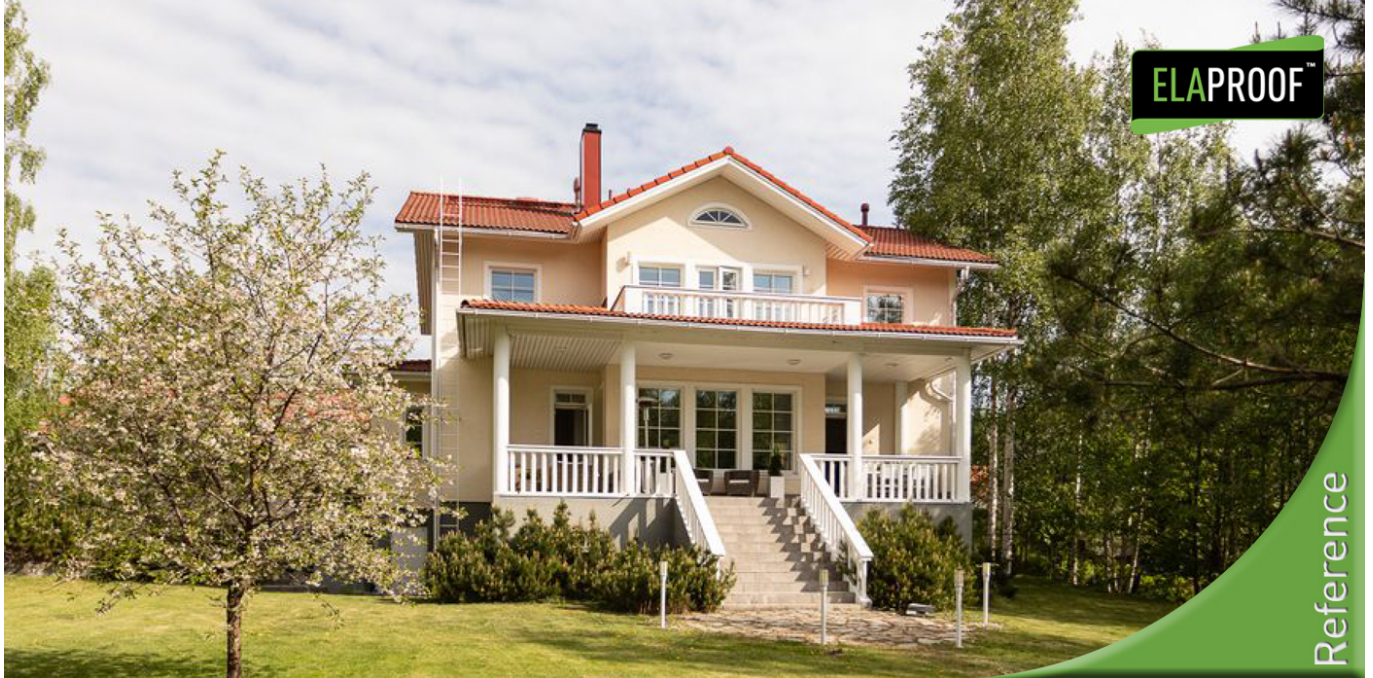
There are leaks in the wall-floor connection of the balcony on the upper floor of a detached house to the lower floor. The old tiling was removed from the site and the balcony was leveled - ElaProof Primer was applied to the base. The boundary points of the wall-floor interface were treated with ElaProof H using ElaProof Base Fabric. The entire terrace was waterproofed with ElaProof H before tiling.
