## Lagergulv 30 m<sup>2</sup> | Mäntsälä, Finland

### Arbejdserklæring

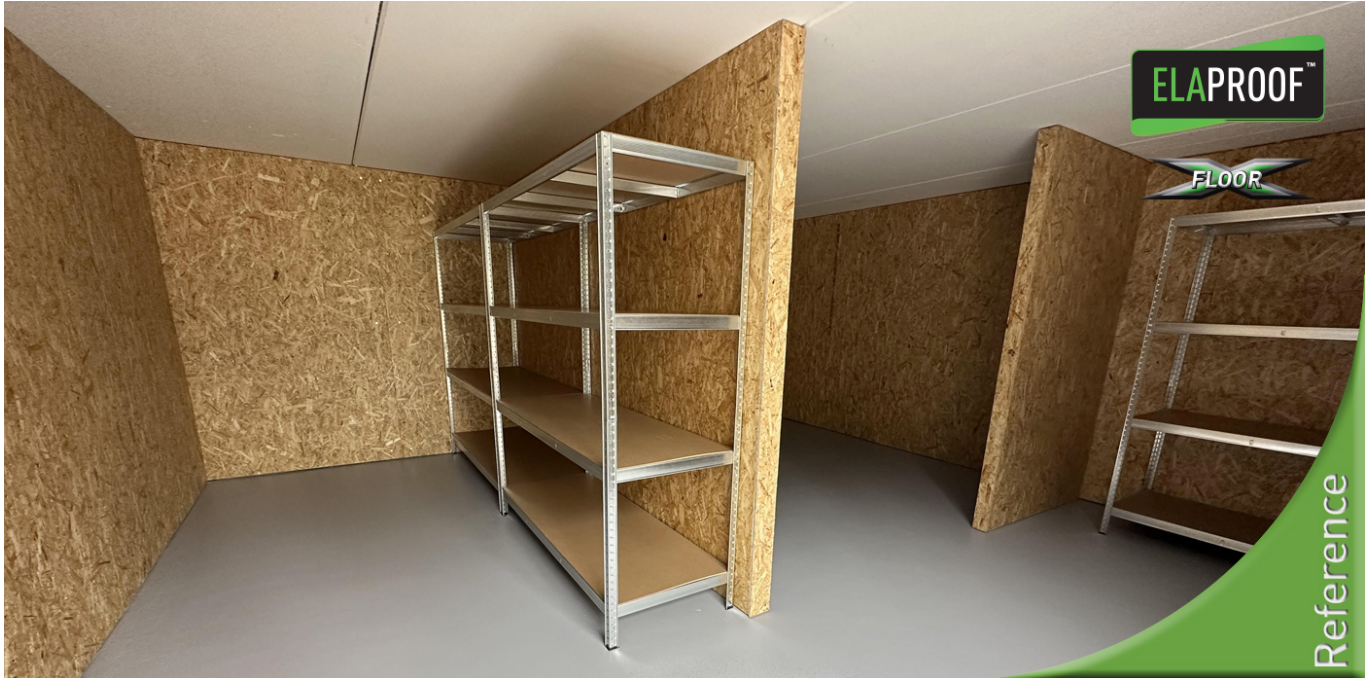
The floor coating of the warehouse in the new location was carried out with ElaProof products. The damp concrete floor was treated with ElaProof Primer. The treatment improves the adhesion of ElaProof to the substrate and blocks the pores of the substrate. The floor was leveled with ElaProof+SAND Floor Coating. As the last surface, the customer chose ElaProof FLOOR X, which was installed according to the work instructions. The elegant finish was made with ELACOAT TopCoat RAL 7001 topcoat.
