Warehouse floor 30 m² | Mäntsälä, Finland

Arbeidserklæring

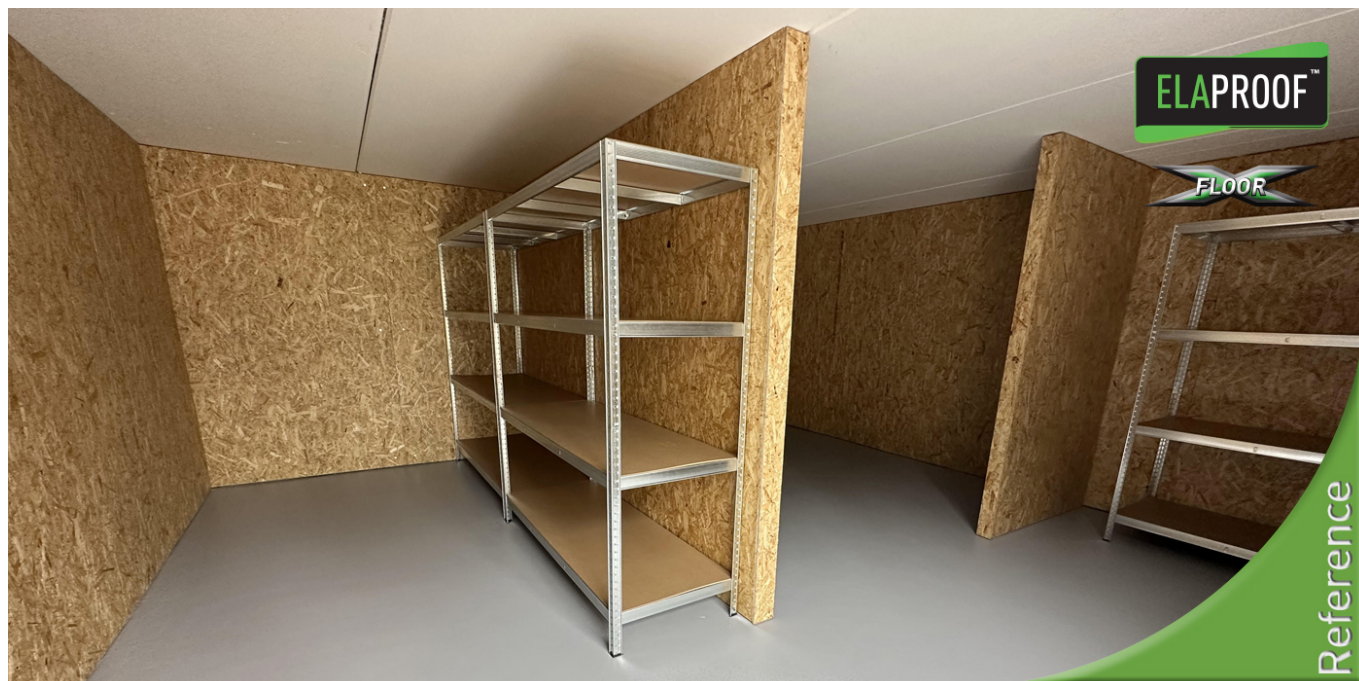
The floor coating of the warehouse in the new location was carried out with ElaProof products. The damp concrete floor was treated with ElaProof Primer. The treatment improves the adhesion of ElaProof to the substrate and blocks the pores of the substrate. The floor was leveled with ElaProof+SAND Floor Coating. As the last surface, the customer chose ElaProof FLOOR X, which was installed according to the work instructions. The elegant finish was made with ELACOAT TopCoat RAL 7001 topcoat.
